Analyse HMUC et propositions d'actions pour une gestion équilibrée et durable des ressources en eau sur le bassin du Fouzon dans le cadre du SAGE Cher aval

**Phase 1 –Volet « Milieux » : Connaissance de l'état et analyse des besoins des milieux aquatiques**

**Numéro du projet : 19NHF012**

**Intitulé du rapport : Phase 1 – Volet « Milieux » : Connaissance de l'état et analyse des besoins des milieux aquatiques**

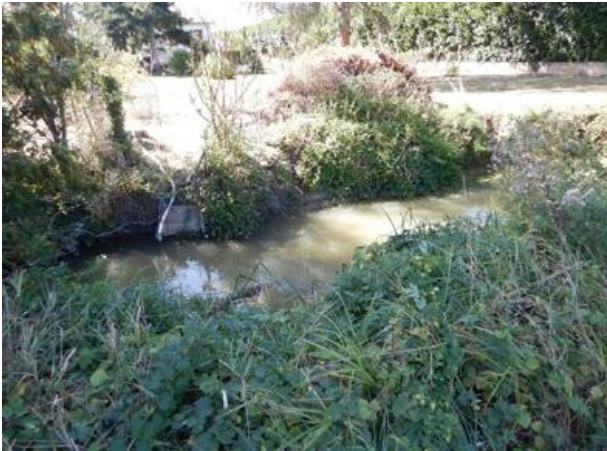
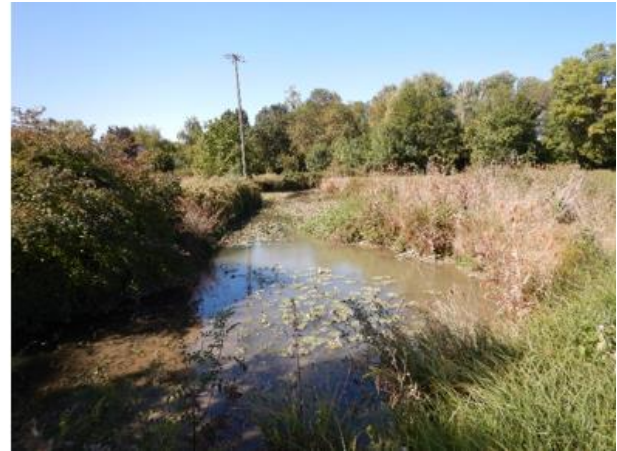
Le tronçon est particulièrement envasé. Les berges très abruptes limitent la connectivité rive-cours d'eau et témoignent d'un important recalibrage. Le tronçon est très homogène avec des faciès essentiellement lenticules.

**Figure 28 : Vues de la station sur le Pozon à Graçay [Saint-Phallier]**

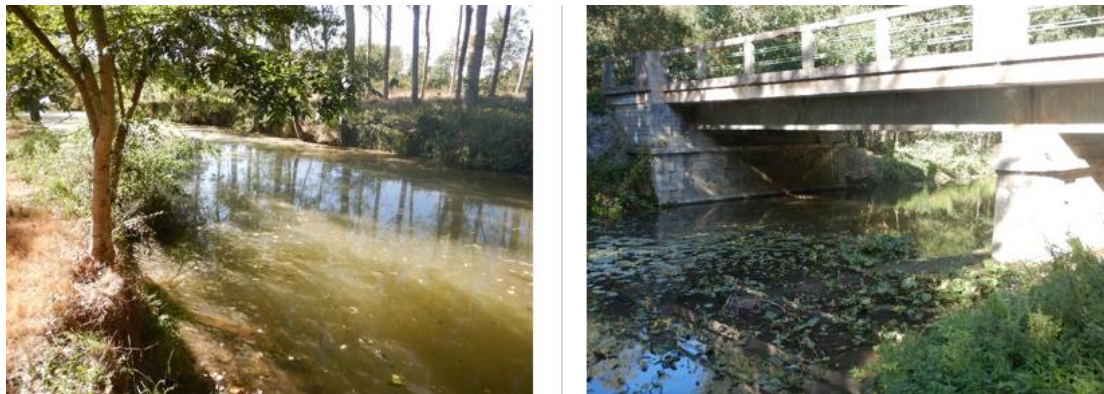
Figure 33 : Vues de la station du Fouzon médian à Sembleçay [Les Billons – D31]

Le tronçon est très homogène et pauvre en habitats. Les berges y sont verticales, témoignant d'un important recalibrage. On y trouve quelques hauts-fonds à nénuphars, mais le tronçon est essentiellement constitué par un chenal lentique. Le fond est exclusivement composé de matériaux fins de type limons, vase et argile.

L'analyse du contexte environnemental du Fouzon médian confirme que les perturbations les plus importantes y ayant lieu sont d'ordre hydromorphologique. De nombreuses actions de restauration y sont menées depuis 2017 pour en refaire un milieu piscicole accueillant, mais elles consistent principalement en aménagements d'accès du bétail au cours d'eau et en actions de restauration de la ripisylve, ce qui ne résout pas le problème de continuité longitudinale, prépondérant sur ce tronçon. Un état chimique mauvais y est également observé.

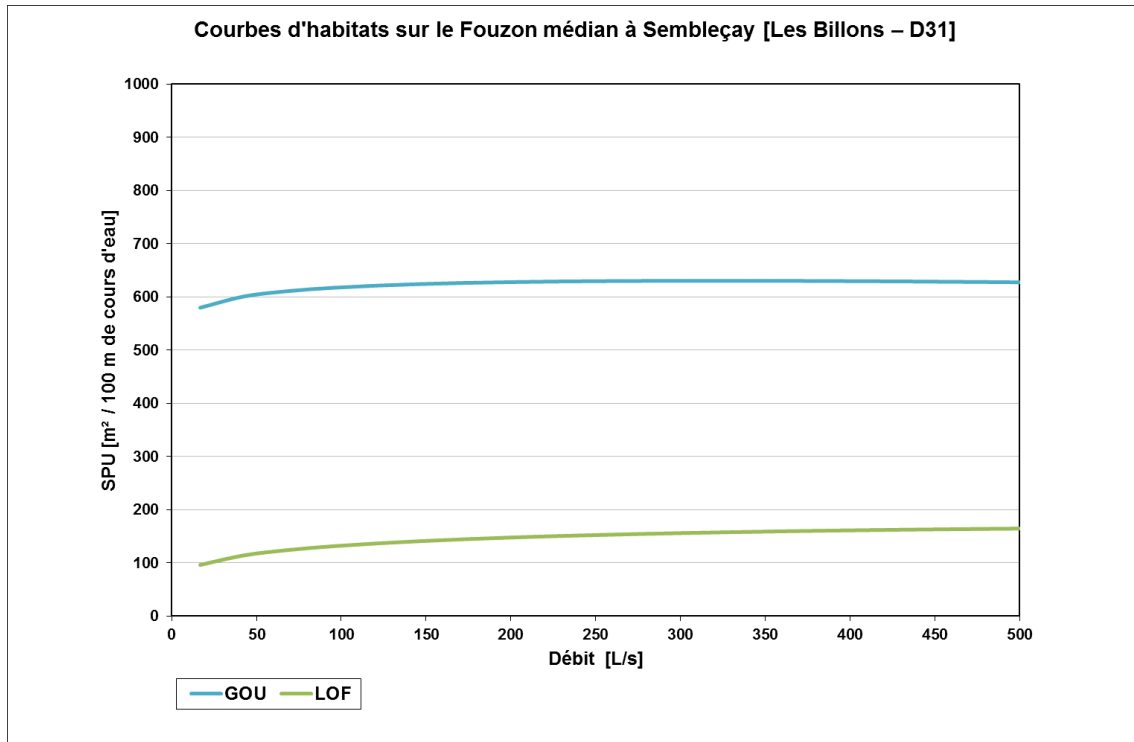
Figure 34 : Le Fouzon médian - Surface Pondérée Utile d'habitat en fonction du débit – Espèces-cibles

L'évaluation de la capacité physique d'accueil de ces espèces et guildes en fonction du débit est présentée aux figures suivantes.

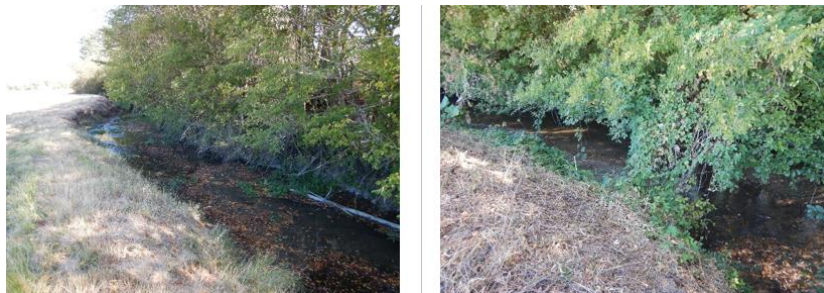
Le tronçon étudié présente une alternance de radiers et de plats, sur un substrat colmaté, mais assez varié, allant de la pierre fine aux limons. La section est relativement large pour un cours d'eau de ce gabarit (lit en U). Les berges sont globalement hautes et verticales. On note la présence de quelques atterrissements végétalisés.

Figure 36 : Vues de la station du Saint-Martin à Guilly [Bois de Lazé]

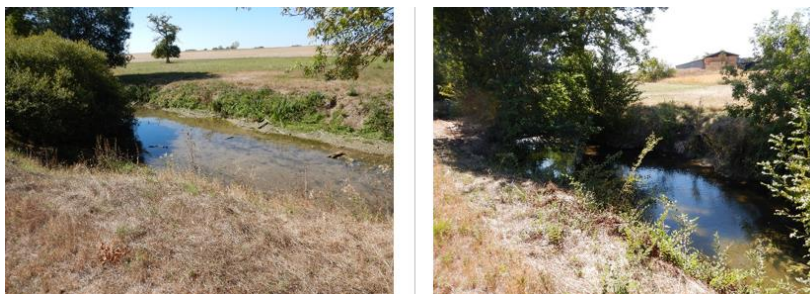
Au niveau de ce tronçon, le Renon est composé de deux bras qui ont tous deux été pris en compte dans la démarche.

Figure 41 : Vues de la station du Renon à Val-Fouzon [La Perrière]

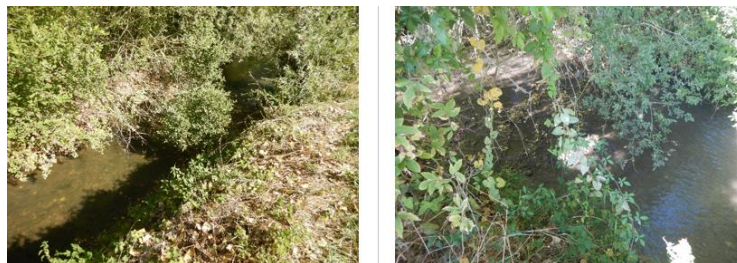
Figure 46 : Vues de la station sur la Céphons à Langé [Entraigues]

Le tronçon étudié présente une alternance de radiers et de plats, sur un substrat assez varié allant de la pierre fine aux sables. La végétation aquatique est rare. La section est relativement large pour un cours d'eau de ce gabarit. Les acteurs du territoire soulignent par ailleurs que ses dimensions sont importantes compte tenu de son hydrologie. Les berges sont globalement hautes et verticales.

Le Céphons présente relativement peu de problèmes apparents d'un point de vue écologique.

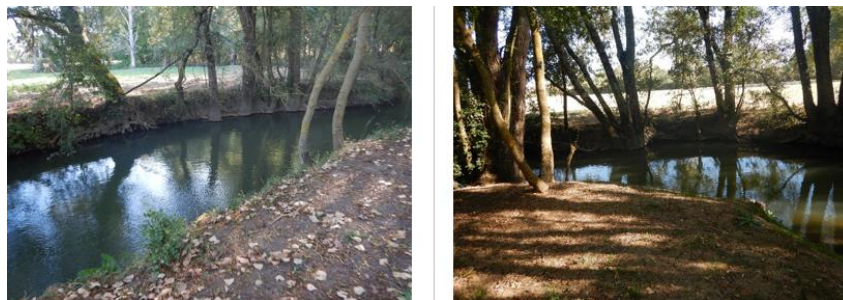
Figure 51 : Vues de la station sur le Nahon à Val-Fouzon [Préblame]

Le tronçon étudié est essentiellement caractérisé par un chenal lentique, sur un substrat essentiellement constitué de matériaux fins (limons, vases et argiles). Seules quelques embâcles souches et zones de sous-berge diversifient le fond du lit. La végétation aquatique est rare. La section est en U et est très homogène, avec quelques méandres. Les berges sont globalement hautes et verticales.

L'analyse du contexte environnemental du Nahon confirme que les perturbations les plus importantes sont d'ordre hydromorphologique. Néanmoins, un certain nombre d'actions de restauration y sont menées depuis 2017, mais encore peu concernant la continuité écologique. On observe également un état chimique mauvais.

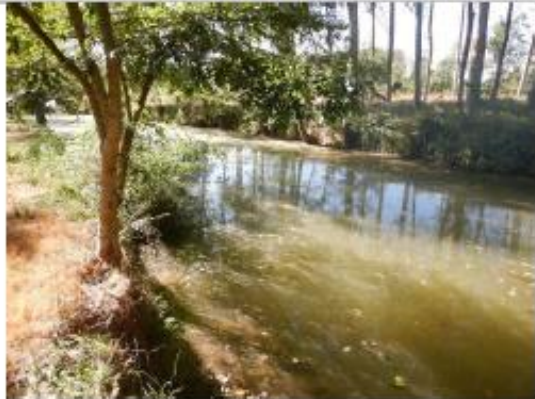
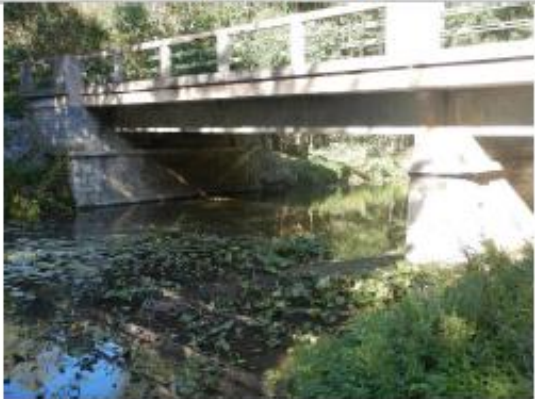
Illustrations	
Chenal lentique	Pont de la D31 en amont

Le Fouzon médian			
Données générales		Critères ESTIMHAB	
Cours d'eau concerné	Le Fouzon	Impact(s) anthropique(s)	Recalibrage / Curage / Possible rectification
Nom du secteur	Le Fouzon médian		
Date de visite	18/09/2019	Diversification des habitats	Chenal lentique homogène
Longueur de la station	170 m	Présence d'un ouvrage	Pont (en amont)
Largeur plein bord	8 - 9 m	Accès	L'accès se fait par l'amont, en rive gauche, à proximité du pont. Un bateau est nécessaire.
Station hydrométrique	Oui (en amont)

La station est située en aval du pont de la D31, par lequel un accès est possible. Le cours d'eau a subi une pression forte : recalibrage, rectification, curage... Les berges sont relativement raides et hautes sur l'ensemble du site. Un bateau est indispensable en raison des profondeurs d'eau élevées. Le site est également situé en amont d'une confluence.

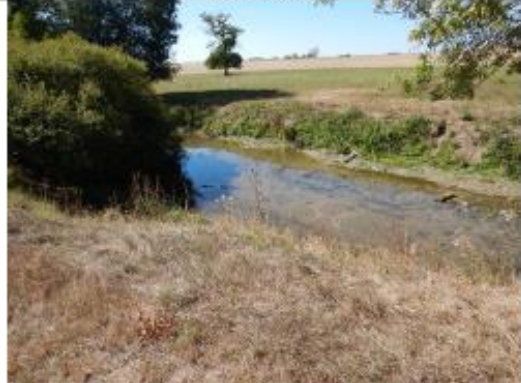
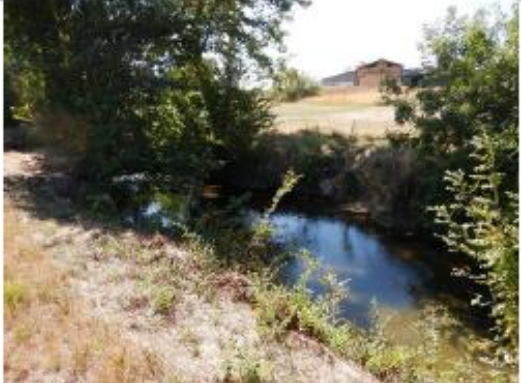
Le Renon aval			
Données générales		Critères ESTIMHAB	
Cours d'eau concerné	Le Renon	Impact(s) anthropique(s)	Recalibrage / possible curage / Elevage
Nom du secteur	Le Renon aval		
Date de visite	18/09/2019	Diversification des habitats	Variation des hauteurs d'eau avec quelques plats et des atterrissements
Longueur de la station	350 m	Présence d'un ouvrage	Non
Largeur plein bord	(8 + 9) m	Accès	L'accès se fait par un chemin forestier et en traversant la parcelle agricole. Un bateau est nécessaire pour la prospection des mouilles.
Station hydrométrique	Non		
Illustrations			
Plat lentique		Mouille

<b>Description générale du site</b>			
<p>La station est en aval d'une passerelle agricole. D'après les observations terrain, elle reste en dehors de la zone d'influence du seuil en aval. L'accès est simple et permet la mise à l'eau d'un bateau pour la prospection du site si les hauteurs d'eau sont trop importantes. Un bras secondaire en assec est présent en rive droite. Il sera inclus dans l'analyse en cas de mise en eau en moyennes-eaux.</p>

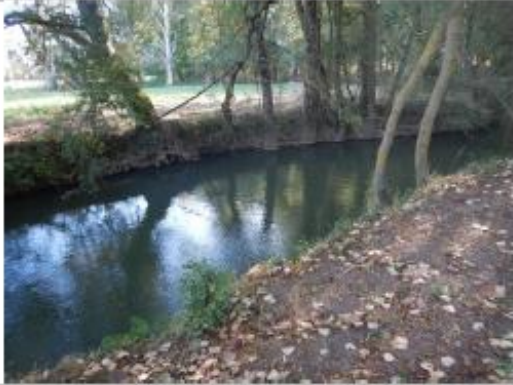
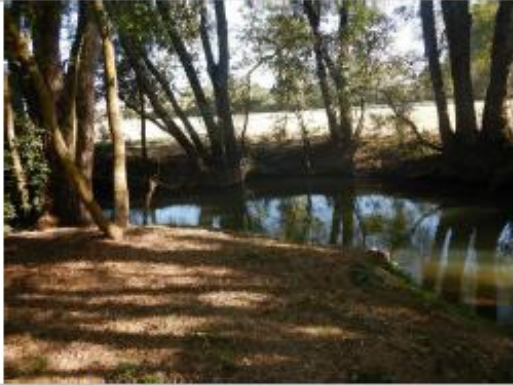
Le Nahon aval			
Données générales		Critères ESTIMHAB	
Cours d'eau concerné	Le Nahon	Impact(s) anthropique(s)	Recalibrage / possible curage / Elevage
Nom du secteur	Le Nahon aval		
Date de visite	18/09/2019	Diversification des habitats	Chenal lentique homogène
Longueur de la station	180 m	Présence d'un ouvrage	Non
Largeur plein bord	8 - 9 m	Accès	Depuis les berges en rive droite (chemin agricole) / L'emploi d'un bateau est nécessaire
Station hydrométrique	Non		
Illustrations			
Chenal lentique		Intérieur d'une sinuosité

Description générale du site			
<p>La station est située en milieux boisés (rive droite) et agricole (rive gauche) avec quelques terres d'élevage. Le cours d'eau a été recalibré entraînant une surlargeur importante et des profondeurs d'eau conséquentes. Par conséquent, les écoulements sont homogènes. Néanmoins, ce site reste le mieux conservé des 3 sites recensés sur le secteur : le 13b est très impacté par le piétinement bovin et le 13a, localisé entre deux ouvrages, est rectifié à proximité d'une route.</p>

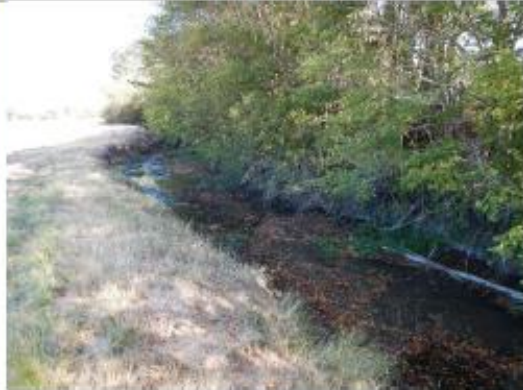
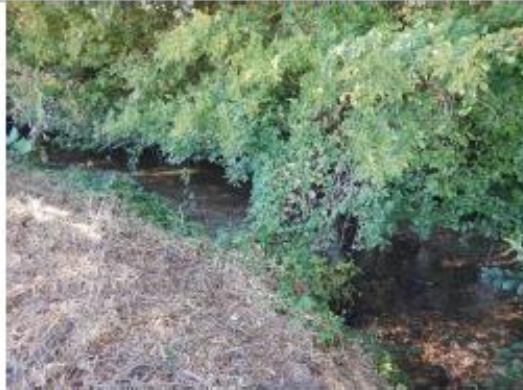
Le Saint-Martin			
Données générales		Critères ESTIMHAB	
Cours d'eau concerné	Le ruisseau Saint-Martin	Impact(s) anthropique(s)	Recalibrage / curage (berges raides) / Rectification / Cultures de maïs
Nom du secteur	Le Renon amont		
Date de visite	19/09/2019	Diversification des habitats	Alternance de plats courants-mouilles
Longueur de la station	180 m	Présence d'un ouvrage	Non
Largeur plein bord	5 -6 m	Accès	Depuis les berges en rive gauche, accès depuis le pont de la D34
Station hydrométrique	Oui (amont)		
Illustrations			
Ecoulements lents		Zone de plat courant

Description générale du site			
Située en amont du pont de la D34, l'accès à la station se fait facilement depuis cette même route. Les berges sont légèrement abruptes et la station montre une diversification de faciès d'écoulements. La prospection est réalisable à pied.			
Localisation de la station
